## FICHA DE SÍTIO | ACHADO | EQUIPAMENTO

Rua dos Bacalhoeiros 32 a 34

Cetárias

Sécs. I a IV d.C.

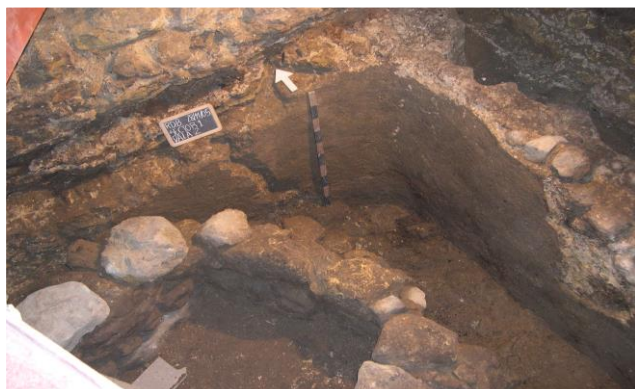
Fig. 1 - Cetária no canto NW do edifício com revestimento em opus signinum bem conservado no seu interior. Foi afectada pela abertura de um poço de época moderna.

Na intervenção arqueológica realizada neste edifício, de entre os vários contextos registados, para o período romano destaca-se um conjunto de vestígios pertencentes a 4 cetárias, sendo que 2 estavam em conexão. Possivelmente pertenceriam a uma unidade fabril de transformação piscícola que teria funcionado neste local em época romana. Este conjunto está delimitado no lado ribeirinho, por um grande muro de contenção, muito bem estruturado, com grampos metálicos a unir os vários blocos calcários que o constituem.

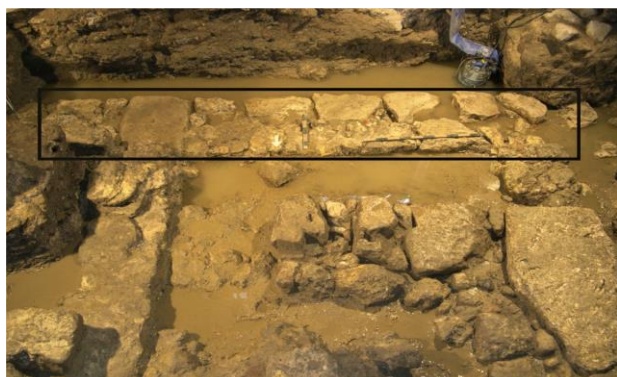
Fig. 2 - Muro romano de orientação E/W com o mesmo alinhamento da actual fachada do edifício da Rua dos Bacalhoeiros. Delimitava a Sul este complexo fabril agora.

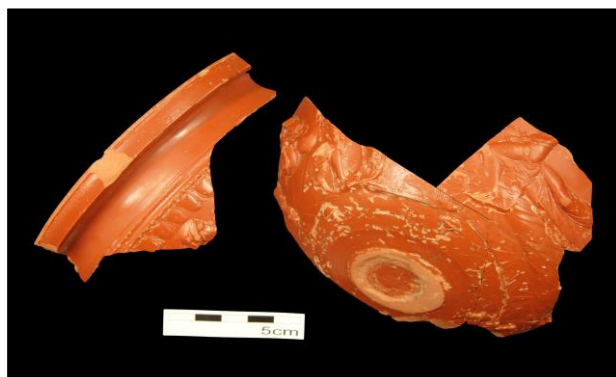
Fig. 3 – Fragmentos de cálce em Terra Sigillata de tipo itálico, ricamente decorada..

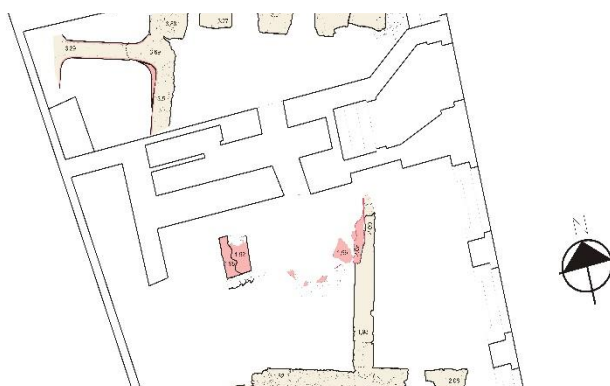
Fig. 4 – Planta das estruturas romanas, assinalando-se a vermelho o revestimento em opus signinum das cetárias: duas em conexão (canto NW) e duas, apenas a nível residual, na parte central do actual edifício.
